軌道列車近接時における安全対策について

新栄建設（株）・H25 鬼ヶ城他斜面对策工事

テーマ 作業一時中断

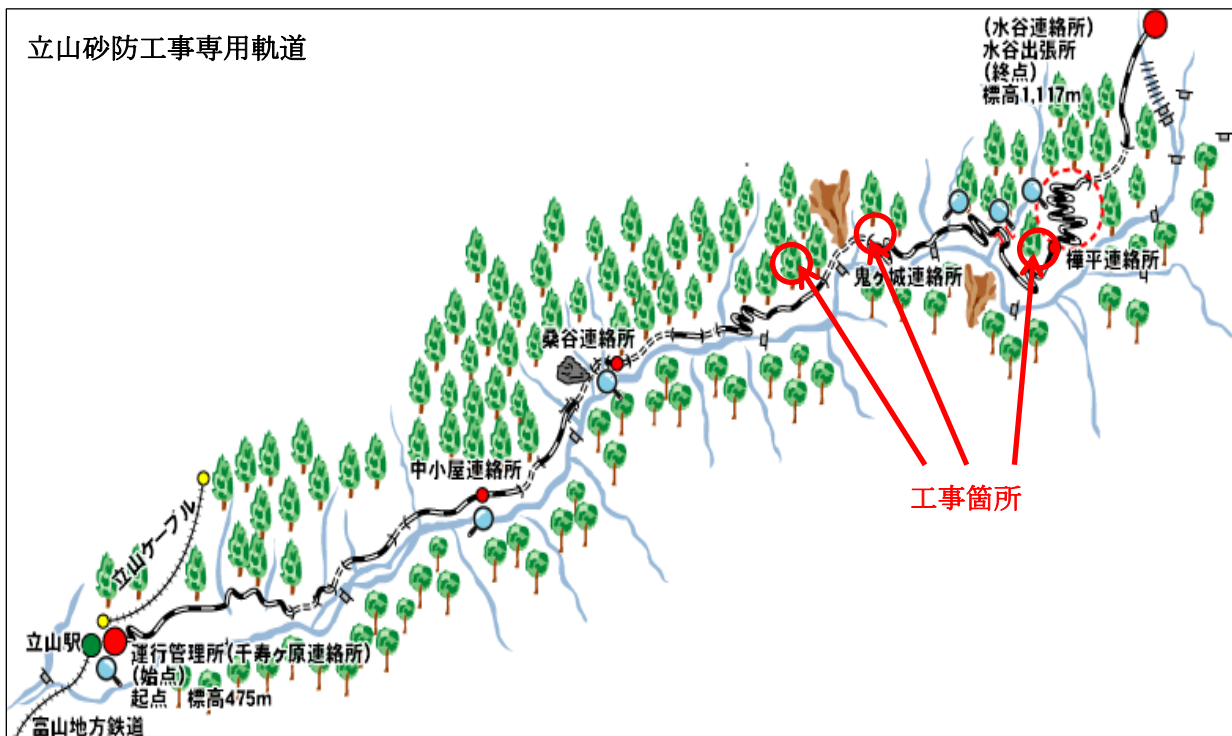
図 1

立山砂防工事専用軌道（提供：立山砂防事務所）

立山砂防専用軌道は、千寿ヶ原（起点）より水谷（終点）まで全長 18km あり、軌道列車が砂防工事のための資材運搬や水谷地区従事者の生活物資等を運搬する重要な経路である。この軌道は、常願寺川中流部の急峻な斜面を縫うように走っており、落石や斜面の崩落が毎年のように発生している。当該工事は、安全に軌道列車が運行するために落石吸収柵を作り、落石から軌道及び列車を守るための落石対策工事である。また、今春軌道上方斜面で崩壊が発生し、軌道まで落石及び土砂が崩れ落ちた。この事を受けて、当該箇所を鋼製ネットによって斜面对策を施す工事である。

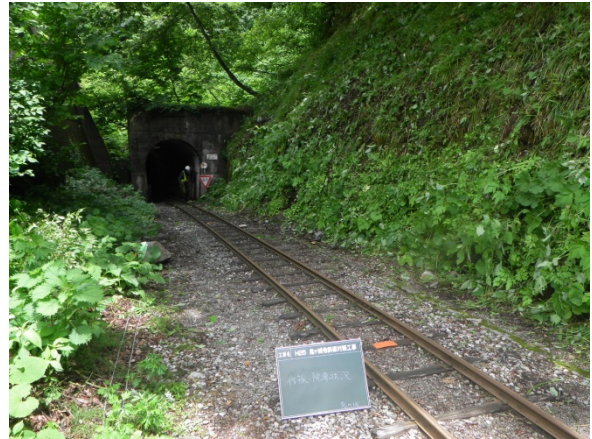
写真1

列車見張員配置位置からの視界

立山砂防工事専用軌道は斜面を縫うように走っているため、直線箇所がほぼ無く見通しが利かない。そのうえ、当工事箇所は「写真1」のようにトンネルが存在し、軌道列車接近時には目視による確認が出来ない箇所であったため軌道列車の運行は予測する必要があった。そのため、運行管理所より毎朝軌道運行計画書及び、軌道無線を拝領し軌道列車の運行を予測することにした。しかし、軌道沿線上では軌道列車を利用する他工事もいくつか存在し、作業の進捗状況によっては軌道列車の運行は計画書通りにはいかないとされた。また、軌道無線の傍受では常に軌道列車の運行を確実に把握できるというわけではなく、場所によって無線が届かず傍受を聞き逃す恐れもある。

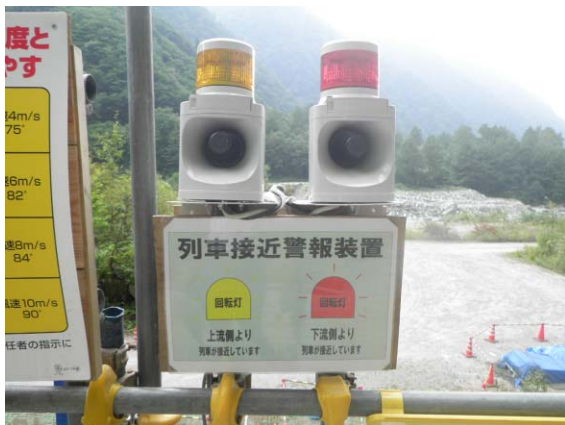
写真2

足場上に列車接近警報装置を設置

施工箇所は、地理条件より目視による軌道列車の運行が確認出来ないことから、列車接近警報装置を設置しようと考えた。列車接近警報装置にはサイレン及び回転灯を備えつけ、サイレンが鳴る時間は、軌道列車の最大速度18 km/h (5 m/s) を参考にし、またすべての作業が30秒で中断できる事と予備時間を考え、工事箇所より前後約250m地点に「写真3」のように列車感知センサーを設置した。また、回転灯は、「写真2」のように赤(上り)と黄(下り)を使い分けて軌道列車の走ってくる方向が分かるようにした。

列車接近警報装置を設置することにより、列車見張員は見通しの悪い軌道敷きにおいて、列車接近の判断が出来るようになり、作業箇所への連絡を確実に送ることができた。また、作業者は列車接近警報装置が作動するまでは作業時間が確保されるため、作業中断も余裕を持って行うことができた。

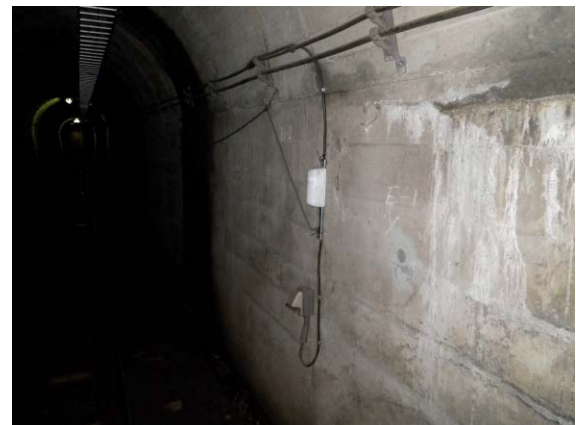
写真3

列車感知センサーの設置

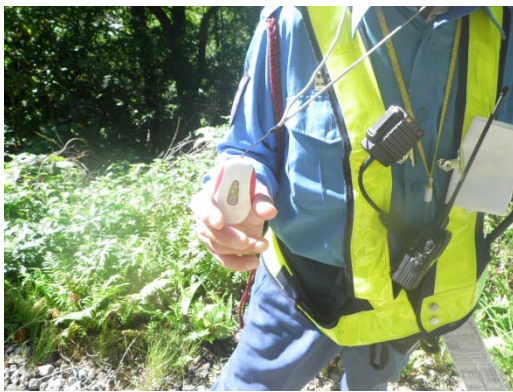
写真4

携帯型送信機

落石吸収柵工におけるアンカー削孔作業はボーリングマシンを使用する為、削孔中は騒音が発生し、オペレーターは耳栓を着用しているため、列車接近警報装置のサイレンが聞こえにくい。また、オペレーターは軌道に背をむけ作業に集中しているため、列車接近警報装置の回転灯による列車接近の把握が難しいと考えられたため、触角による判断として携帯型送受信機を使用することとした。携帯型受信機は、バイブレーション機能を搭載しており、列車を確認した列車見張員が携帯型送信機により電波を送信し、オペレーターが電波を受信することで携帯型受信機が振動し、列車接近の合図とし、作業を中断させることとした。

携帯型送受信機を使用することにより、オペレーターは作業中断を迅速に行うことが出来た。また掘削箇所周辺での作業者も、ボーリングマシンの一時停止により騒音が消えるので、列車見張員の連絡及び列車接近警報装置のサイレンを確認することができ、作業の中断を確実に行うことができた。

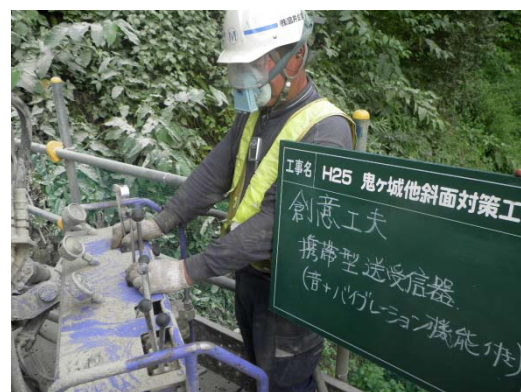
写真5

携帯型受信機

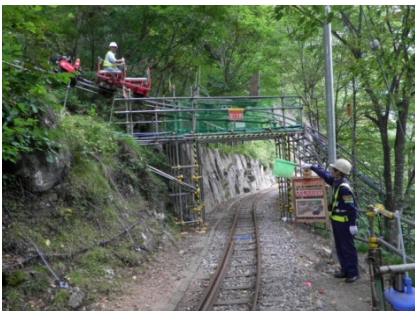
写真6

モノレール設置（軌道横断部）

作業箇所への資機材運搬の為のモノレールの経路は、「写真6」のように現地地形上軌道敷きを横断する形であり、軌道敷き上部を通過するモノレールは軌道の安全運行を確保するために停止する必要があった。そのため、軌道横断箇所前後にモノレールの停止用ストッパー（「写真7」）を取付け、このストッパーを軌道列車を確認した列車見張員が「写真8」の開閉スイッチを作動することにより、軌道列車接近時にはモノレールが停止している状態を確保するものとした。

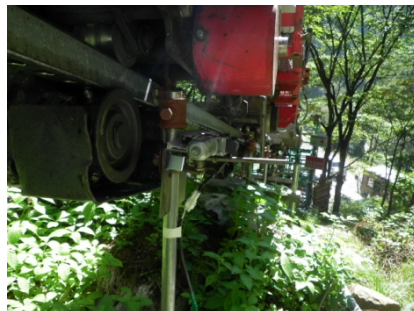
写真7

停止用ストッパー

モノレール停止用ストッパーの設置により、モノレール運転者はモノレールの走行音により軌道列車の警笛が聞こえにくい状況、また、地形上軌道列車の接近が視認できない状況下であっても、列車見張員が停止措置を行ったので、軌道列車通過時には列車の安全運行を確保することができた。

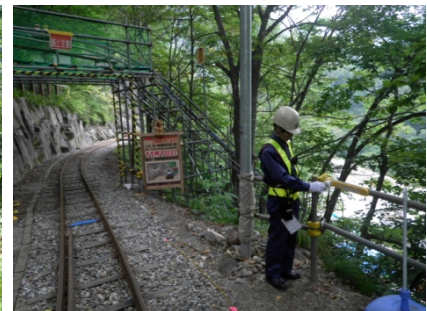
写真8

開閉スイッチの作動

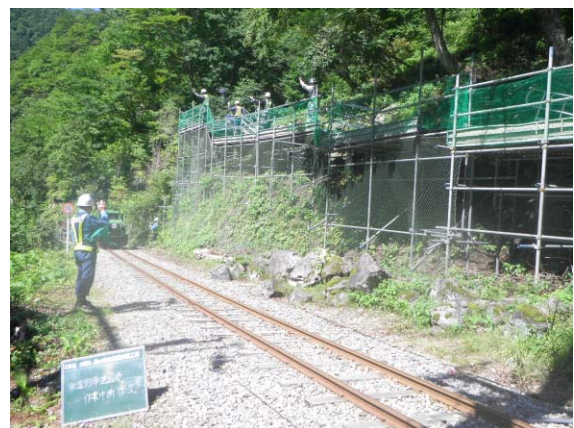
写真9

作業の中断
